# 高校实验室电气火灾事故的调查与思考

**[摘 要]** 为了避免高等学校实验室发生电气火灾事故, 防止人员伤亡和财产损失, 本文以某高校实验室水循环真空泵引发的火灾事故为例, 采用体视显微镜下观察、扫描电镜、金相组织观察、能谱分析等方法对线体特征进行观测, 在上述方法不能肯定判断事故原因的情况下, 通过从单根细铜线寻找蛛丝马迹, 结合各种特征因素, 最终科学准确地推断出火灾事故是由电源线连接处发生短路所致。此次火灾事故原因调查, 不仅为高校实验室避免电气火灾事故发生提出了警示, 也为其它电气火灾事故原因的调查分析提供了新的思路。

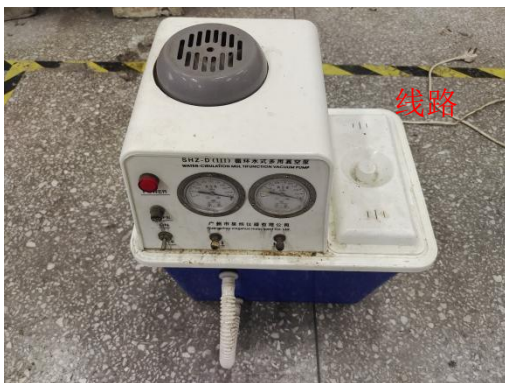
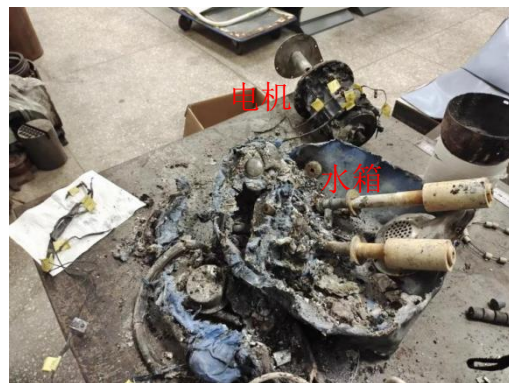
图 1 循环水真空泵拆解后照片

事故未造成人员伤亡, 洗手池及其旁边的沥水架、超声波清洗器以及实验台上架子受热损坏, 直接经济损失为 1300 元左右。

拆解后发现:电机线路的绝缘层已全部被烧失,铜线已裸露,两条引线可清晰分辨,接头处有明显的熔化痕迹,为便于区分命名为 M1、M2,对电机上的其他线路进行观察,未发现破损残缺的痕迹;对电源线进行观察,线路端部凹凸不平且碳化痕迹明显,熔痕将

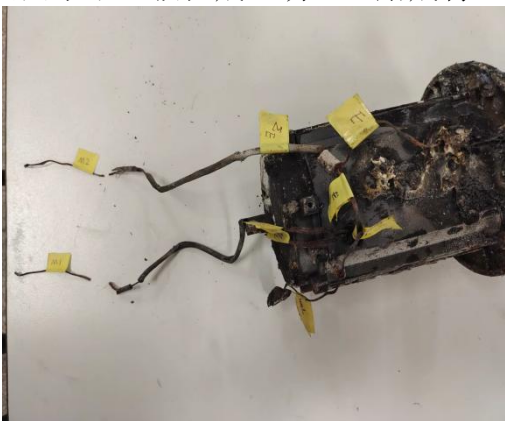
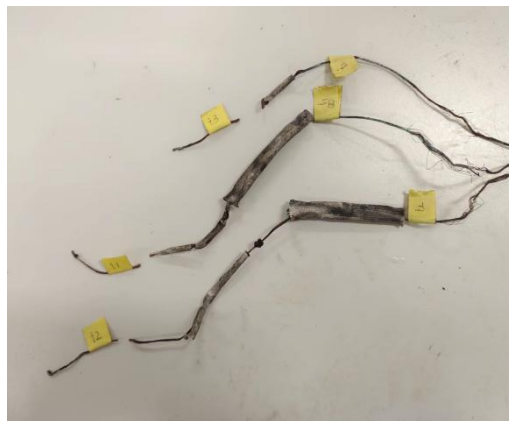
图 2 线路端部截取图片

线路的各细铜丝熔在一起,分别命名为 i1、i2、i3。

由于当时处于未工作状态,怀疑由于线路短路引发火灾,于是将上述端部截取下来做进一步分析,如图 2 所示。

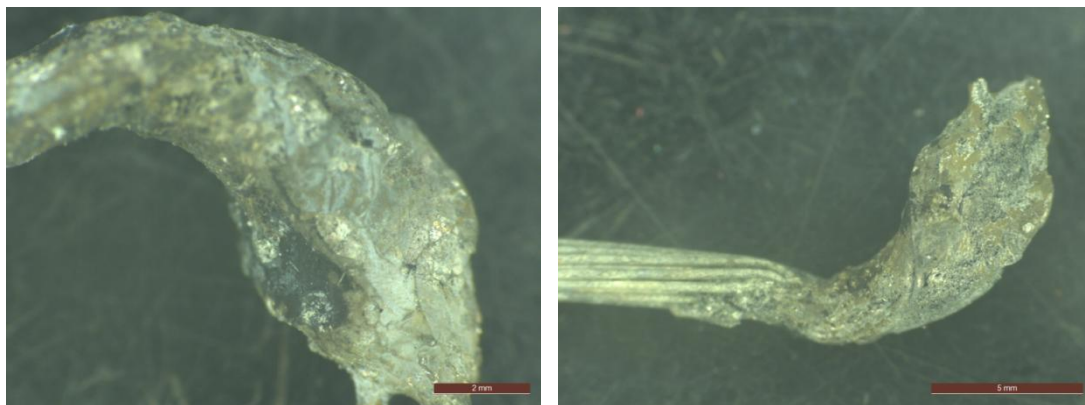
图 3 i2 熔断点体视图片

从图 3 中可以观察到，电源线 i2 端部多根细铜丝已熔融在一起，形成一个整体，熔融段长度约为 10 mm，表面有略微凸起也有小凹坑，个别部位被一层薄薄的熔融金属覆

盖，一层覆盖一层有堆积现象，其他部位被燃烧产物碳化物所覆盖，露出金属光泽，并在端部形成了两个尖角，张开约 90°角。

i2 和 i3 的端部形成了约 10 mm 的熔痕，i2

端部熔痕是线径的 1.5 倍，表面有金黄色金属光泽，i3 端部形成了半球状熔珠，可以说明：此处极短的时间内受到局部高温的作用。

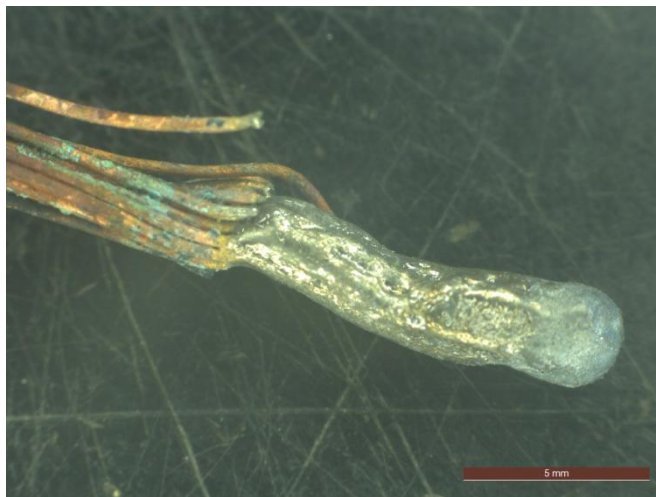
图 4 i3 熔断点体视图片 ×40

图 4 为经过超声波清洗后，i3 熔断点在体视显微镜下观察拍摄的照片，从图中可以观察到，熔化段与非熔化段界线明显，分界线左侧多股细铜丝可以逐根分离，单根铜丝端部也出现了熔化痕迹，在分界线右侧约 10

mm 的范围内熔化的金属将铜线表面覆盖，多根铜线融合在一起，表面较为光滑，有金属光泽，在熔化段的端部形成了一个半球状熔痕<sup>[7]</sup>。

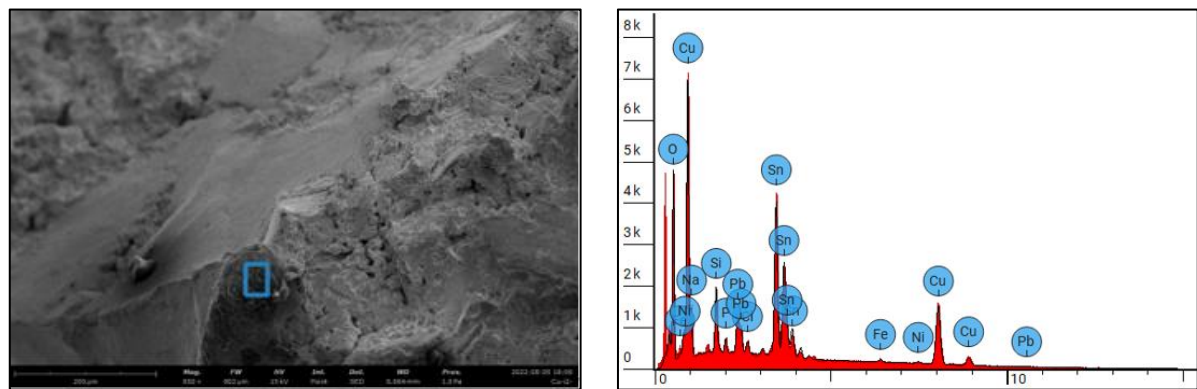
图 5 i2 线路扫描电镜及能谱分析图

对 i2 线路做扫描电镜,从图中可以发现部分表面光滑,部分表面粗糙,图中线路短路特征不明显,通过做能谱分析,发现端部主要含有 Cu 元素、O 元素、Sn 元素,其

中 O 元素来源于铜丝在高温下与  $O_2$  发生反应生成的  $Cu_2O$ , Cu 元素和 O 元素占原子数量的 51.7%和 20.2%, Sn 元素有可能来源于线体镀锡<sup>[8]</sup>。

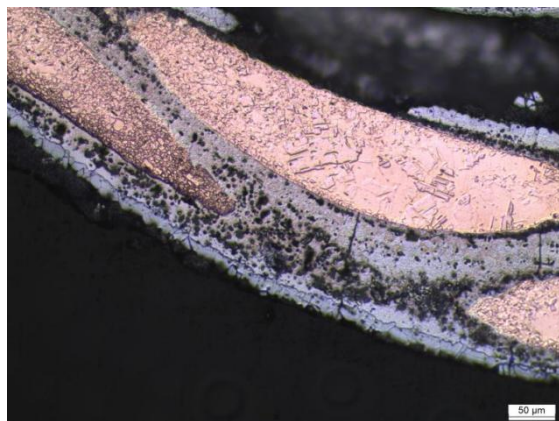
(a) i2 熔断点金相组织 2000×

从 i2 线路的金相显微组织图中可以观察到:金相磨面内只有少量孔洞,反而包裹线体产物中孔洞较多,呈现规则的圆形状,分布集中。

一次短路熔痕是线路自身原因引起的短路,在熔痕形成后,受周围环境影响,冷却速度快,熔化的金属迅速凝固,在熔化时所吸收的氧还没来得及与金属充分反应和溢出,就被截留在组织内部,由于燃烧产物相对较少,截留的气孔比较少也比较有规则,多呈现圆形或椭圆形。

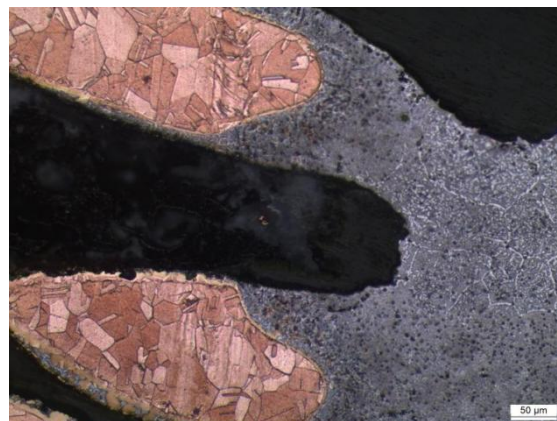
(b) i3 熔断点金相组织 2000×

从 i3 线路的金相显微组织图中可以观察到:熔痕中存在一个明显的分界线,一边是细小的柱状晶,一边是导线原始组织形态。

当铜导线发生短路时,在短路点温度高

达 2000℃以上,可以瞬间使铜线熔化,由于这种高温转瞬即逝,因此可以形成一边是熔化痕迹,一边是完好导线;同时在晶粒还没长大时金属液滴已经凝固,因此一次短路熔痕的金相组织呈现细小的胞状晶或柱状晶<sup>[9]</sup>。

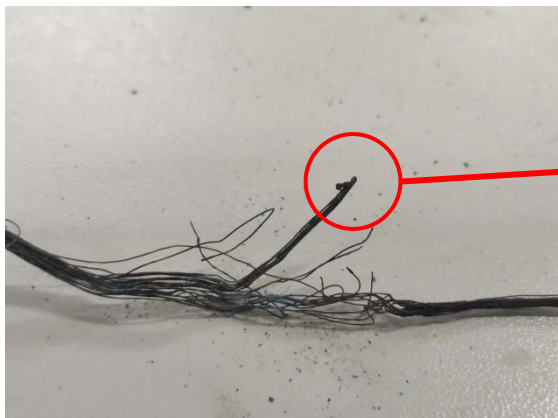
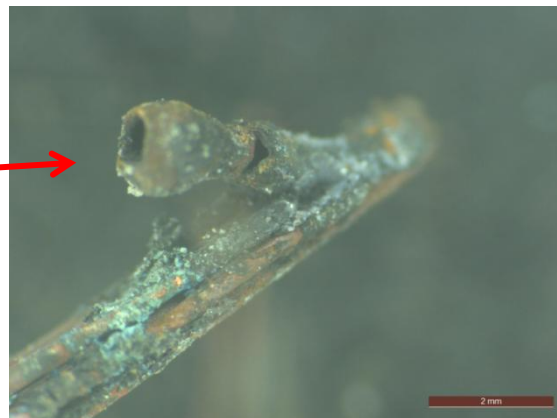
图 7 i1 线路空腔照片

从图 7 中可以观察到，端部出现反向空腔痕迹，空腔的最大直径约为单根细铜丝的 3 倍，空腔表面圆润，形状规则，有向外扩张的趋势，里侧的小空腔直径约为单根铜丝的 2 倍，表面覆盖有燃烧产物，与之相连的

几根细铜线可以清晰分辨，未熔融在一起。

根据上述特征可以推断：空腔是在极短时间内，受到极高温度的作用，内部气体或者液体体积急剧膨胀溢出，在铜线内部形成如图所示的空腔。

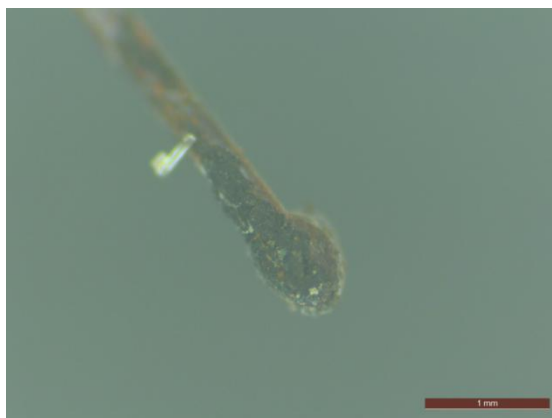
图 8 i2 线路细铜丝体视显微镜下熔珠放大图 ×60

图 8 所示的单根细铜线形成了如同蝌蚪状的熔痕，头部呈现出规则的椭圆形熔珠，表面

粘着黑色碳化物。

此特征是由于线体在极短的时间内，受到高温作用熔化，又在极短的时间内冷却凝固，与线体连接良好，表面也比较圆润，形状较为规则<sup>[10]</sup>。

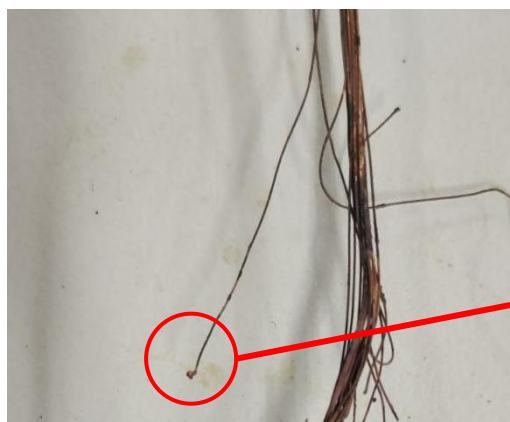
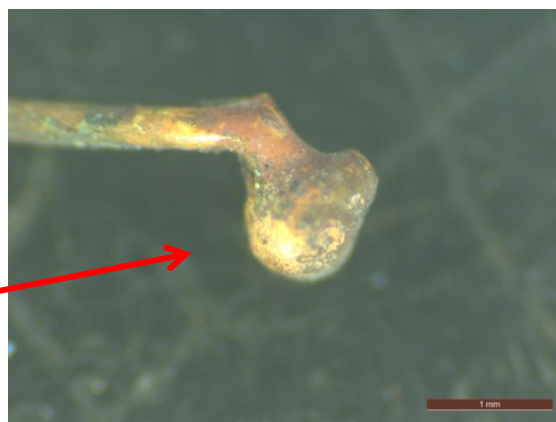
图 9 i3 中单根细铜线熔痕

从图 9 单根细铜线熔痕可以观察到，熔痕形状角度怪异，形成了一个略大于  $90^\circ$  的折角，熔珠的最大直径约为线径的 3.5 倍，在折角段有逐步扩大的现象，表面圆润，光泽明亮，分布着黑色碳化物斑点。

此特征是典型一次短路熔痕，线体在短时间内受到高温作用熔化，又在极短的时间内冷却，熔化的铜线没来得及掉落就悬挂在线体上。

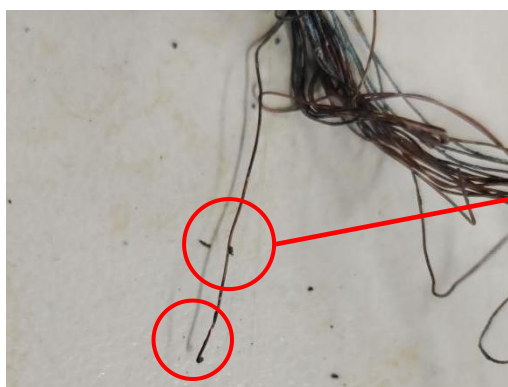
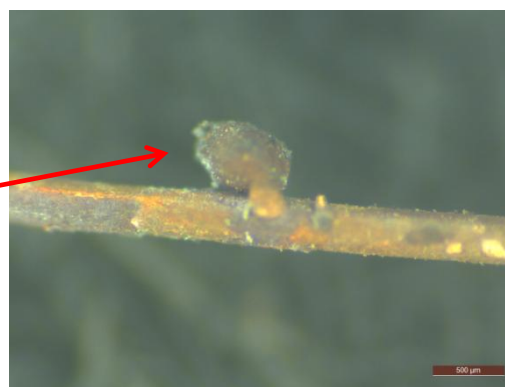
图 10 i3 细铜线中间熔珠

从图中细铜丝可以发现,在端部和中间部位均出现熔珠痕迹,中间的熔珠呈现较为规则的椭球状,表面略带毛刺,与细铜线通过较短的线体相连。

根据上述特征可以推断:线路在短时间内受到局部高温作用熔化,滴落在个别细铜丝上,快速冷却并粘结在线体上。

在避免高校实验室电气火灾方面,应加强学生安全教育,安排专人负责设备,定期进行检查维修,对于达到使用年限的仪器设备应及时报废,制定相应的安全操作规程,使用完毕的设备除应关闭设备电源,还应彻

底断电<sup>[12]</sup>。
